タオル目

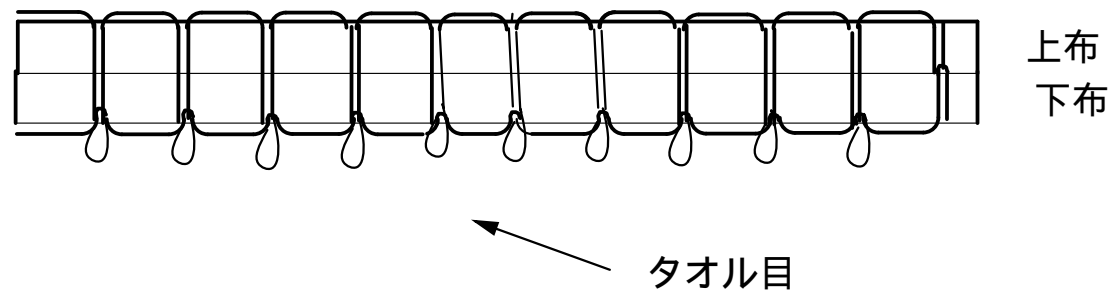
縫い目の裏側に縫い糸がループ状に現れる

原因

糸の通し方が間違っている

ミシンの調整不足（上糸、下糸のバランス、糸取りバネの効き、釜のタイミング）
