シームパッカリング

縫い縮み、縫いずれ、生地の変縮等により、縫い目付近に発生する縫いじわ

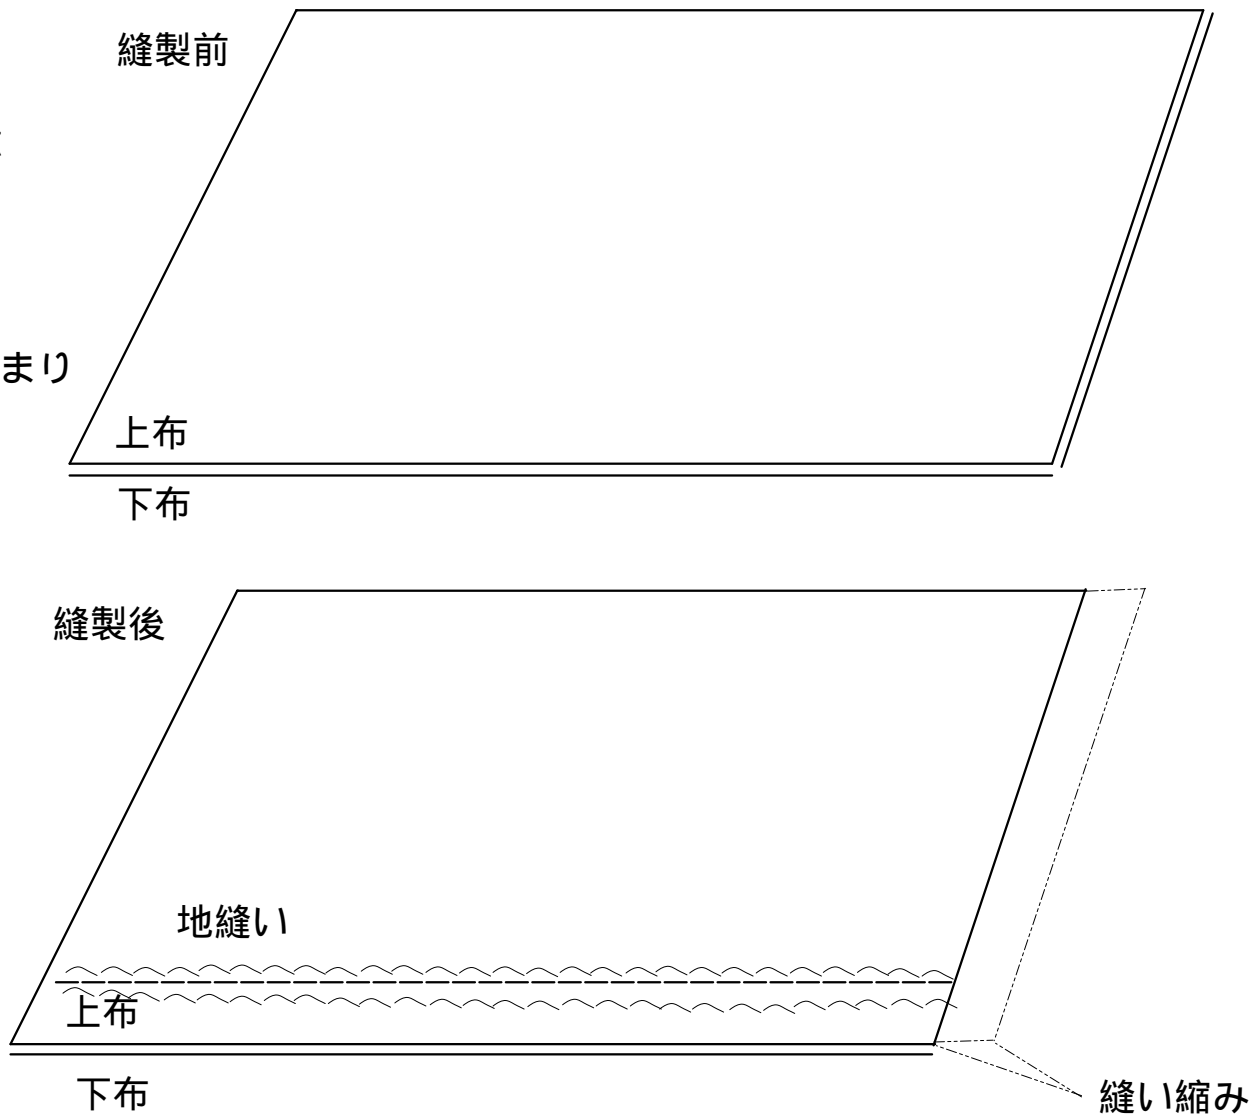
下図は縫い縮みの例を示す

1. ミシン調整不良による縫い縮み
特に、ミシン糸テンションの強すぎ、注意
2. 作業者のハンドリング不良による縫いずれ
3. 生地に対する不適正な貼りや縫い糸の太さ
4. 生地の変縮（ミシン後のアイロンの熱のつまり）
5. 1から4の複合要因
